Die Geschichte des ältesten Teiles der Klosteranlage in Sießen – des „Hauses St. Dominikus“¹

Die Geschichte des Hauses St. Dominikus von 1259/60 – 1860 Die dominikanische Zeit ab der Gründung bis zur Säkularisation

Abbildungen mit Kommentar

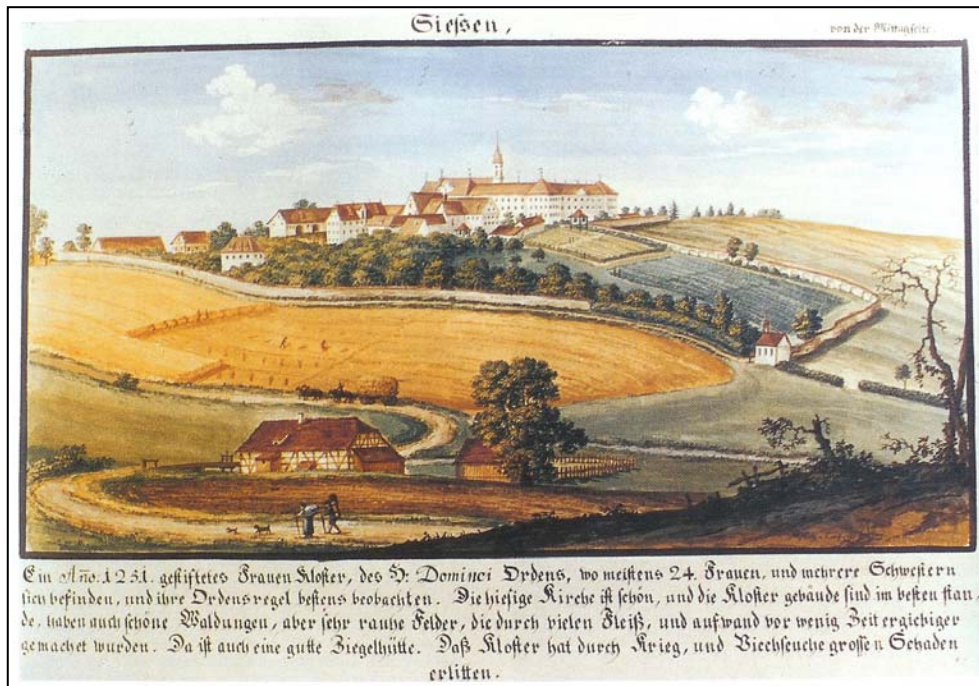
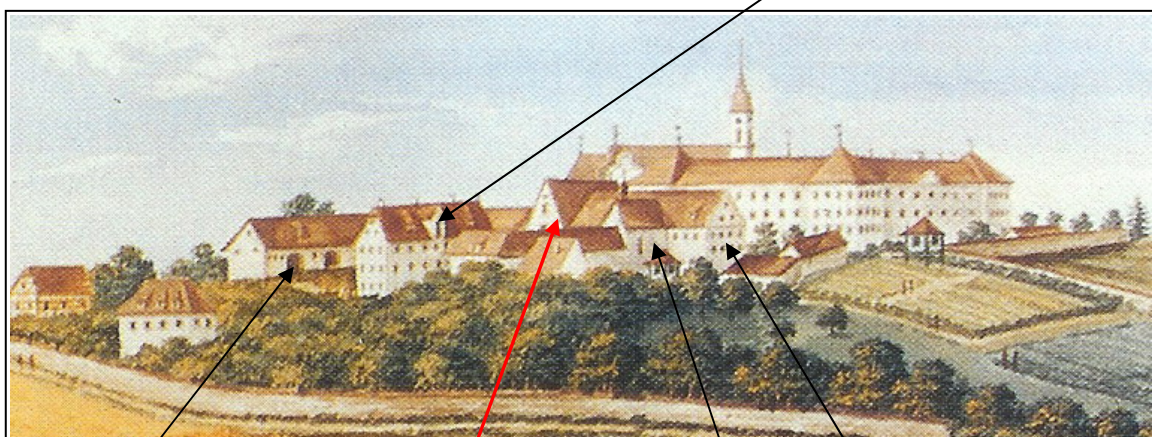
ABB. 14: Kloster Sießen vor 1803

Ursprünglich Pfortenhaus, Vorgängerbau des 1687 neu erbauten Pforten- und Gasthauses, später Forstamtsgebäude / Forsthaus des heutigen „Jugendhauses Elisabeth“;

Zehntscheuer, 1999 abgebrochen – an seiner Stelle steht seit 2002 / 2003 ein großes Werkstattgebäude;

Ehemalige **Kirche**, hier bereits Kornschütte seit 1771 (ohne Dachreiter);

⁴⁵ **ABB. 4.2**; s. auch **ABB. 14** und **14.1**: Aquarell aus der Zeit vor der Säkularisation;

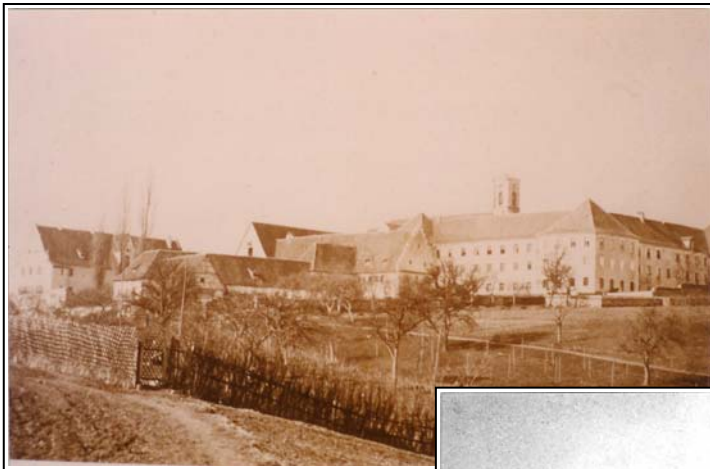
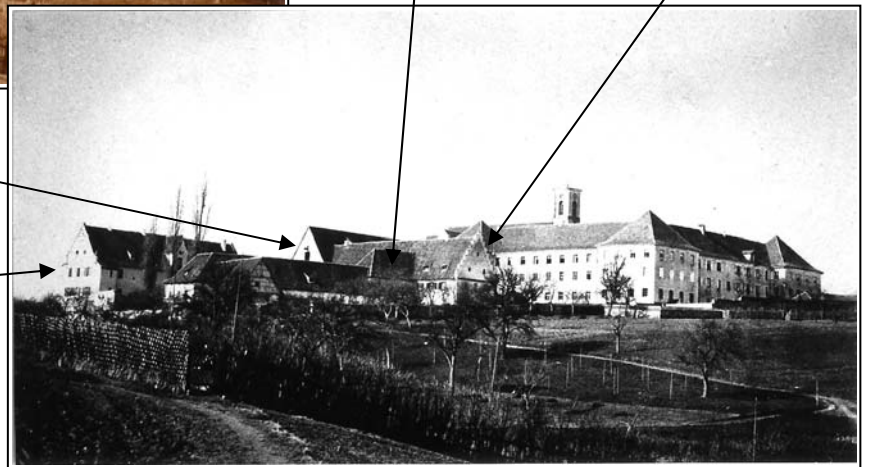
ABB. 8: Kloster Sießen 1860 – Originalaufnahme und Nachfoto

Altes Kloster, Ostflügel, mit Stufengiebel, direkt an die Kornschütte angebaut;

Alte Kuchel

Haus St. Dominikus, damals noch Kornschütte bis 1870/71 – ohne Dachreiter;

Nachfolgebau des alten Pfortenhauses, 1687 errichtet – heute: Jugendhaus Elisabeth;

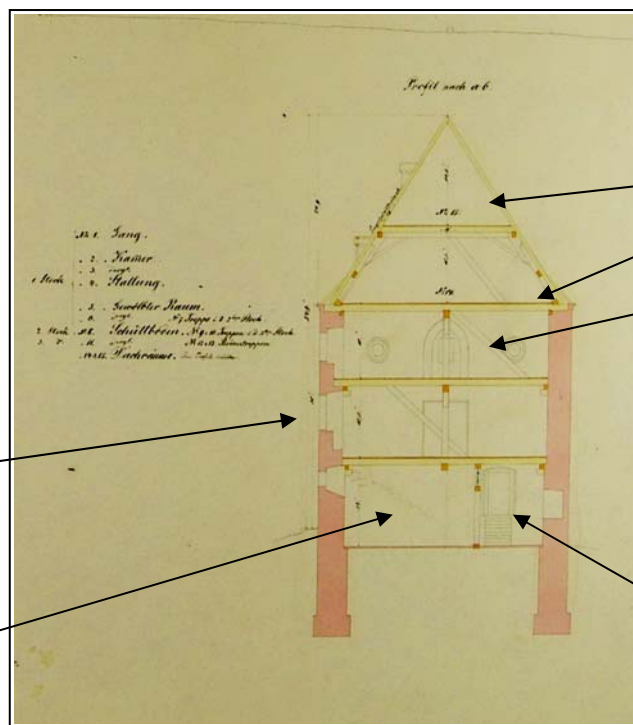
ABB. 9: Aufriss ca. 1803 – Kornschütte

Aufriss der West- und durchscheinend auch der Ostseite;

Nach oben offener Dachstuhl;

Ein Aufriss aus dem beginnenden 19. Jh. zeigt die eingezogenen Kornschüttenböden und weitere bauliche Veränderungen, wie etwa den Einbau von Treppen, um in die einzelnen Etagen gelangen zu können.²⁶ Offensichtlich hat man hierbei auch den gesamten Dachstuhl erneuert, denn bei der Sanierung 1994-96 wurde ein Dachbalken entdeckt, in welchem die Jahreszahl 1771 (Abschluss der Umbauarbeiten) gut lesbar eingeritzt ist.²⁷ Bekanntlich „verewigten“ sich Handwerker nach Abschluss ihrer Arbeiten durch ihren eingravierten Namen oder eine entsprechende Jahreszahl.

- den Durchgang durch das ehemalige Pfortenhaus in den Hof zu den Wirtschaftsgebäuden des alten Klosters
- den einzigen Zugang zur „alten Kirch“ auf der Westseite – vgl. Aufriss Kornschütte, ABB. 9;

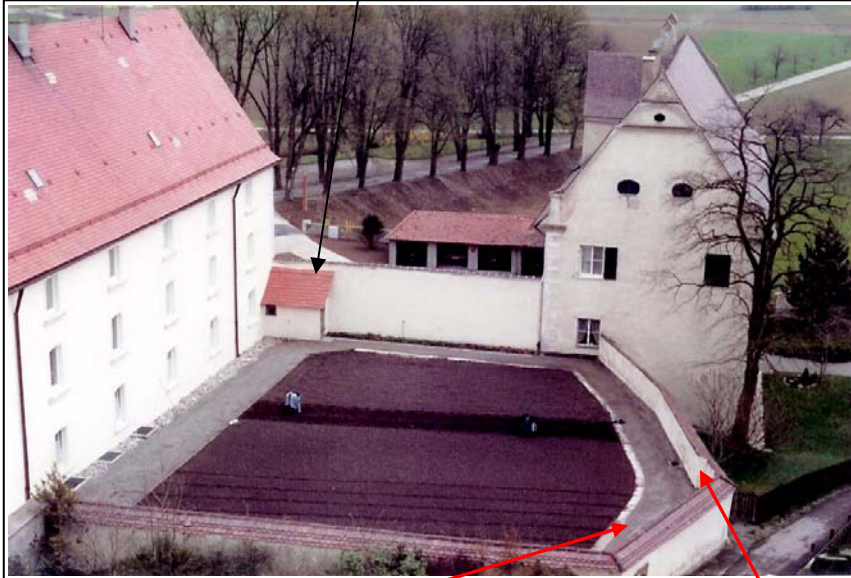
ABB. 12: Friedhof der Pfarrangehörigen - möglicherweise auch ehemaliger Friedhof der Dominikanerinnen

Altes Beinhaus auf der Südostseite;

Ehemals überdachter Gang vom Pfortenhaus zur Kirche, der von der Geistlichkeit benutzt wurde, um vom Pfortenhaus trockenen Fußes in die Kirche zu gelangen.

Einschnitt in der Mauer sichtbar: ehemaliger Eingang

⁴⁰ **ABB. 12** und **12.1**: ehemaliger Friedhof der Pfarrei St. Markus 1803, mit überdachter abgrenzender Mauer, die vom „Pforten- oder Gasthaus“ zur „alten Kirch“ führte – aktuelles Foto und Plan 1860;

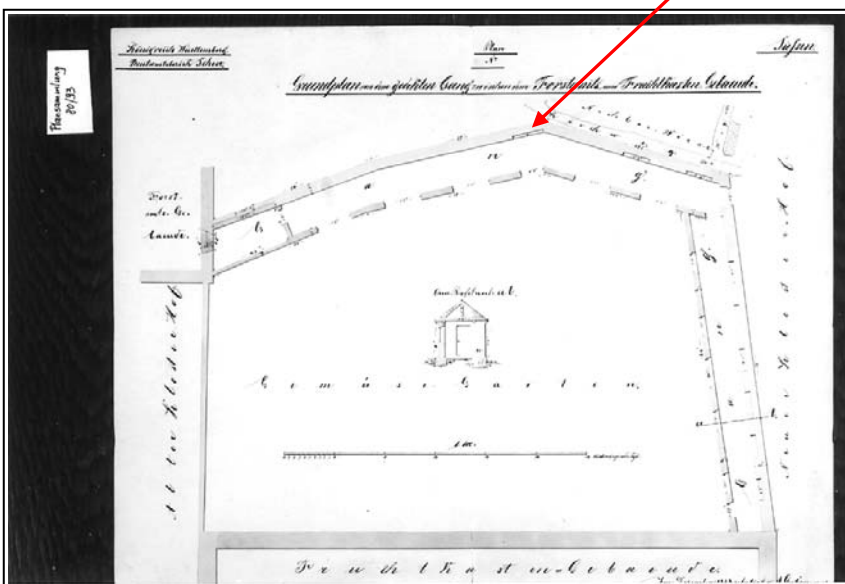
12.1

Ein Plan des Fürstlichen Rentamtes Scheer von 1860 belegt die überdachte Verbindung zwischen „Fruchtkastengebäude“ (heute: Haus St. Dominikus) und Forstamtsgebäude / Forsthaus, heute: Haus St. Elisabeth);

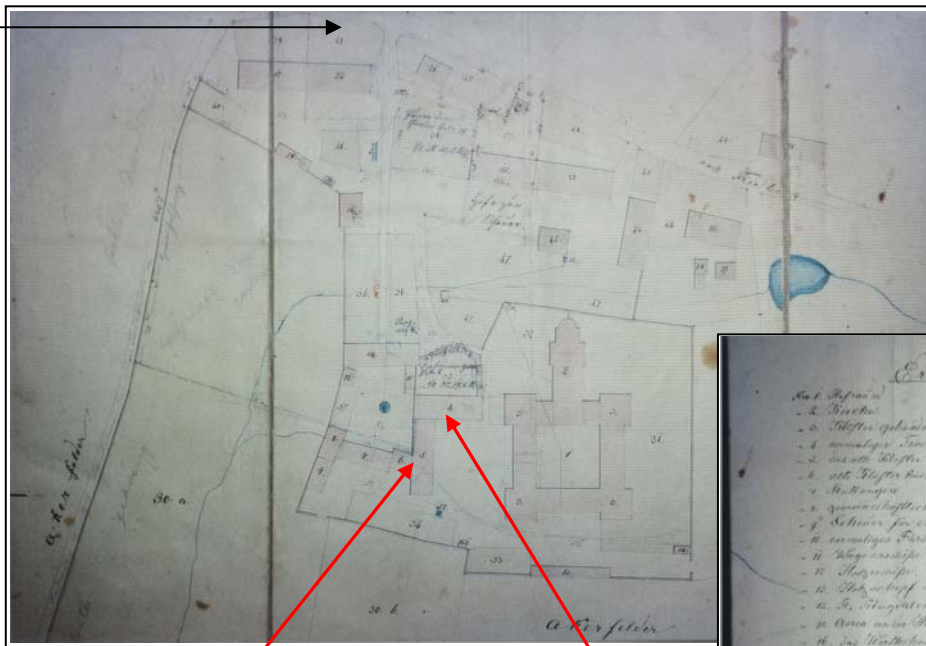
ABB. 13: Plan von 1860 mit eingezeichneten Besitzverhältnissen

Der Plan von 1860 belegt, neben dem Gesamtbestand der Anlage, dass das alte Kloster direkt an die „alte Kirch“ angebaut war, und an dieses weitere Ökonomiegebäude, wie in der „Gründliche(n) Beschreibung...“ angegeben; Planvorlage: Zentralarchiv Thurn & Taxis, Plansammlung J 355.00 Sießen 004;

Die „alte Kirch“ mit dem vorgelagerten Friedhof, der von einem überdachten Gang abgeschlossen wurde (*handschriftl. vermerkt*);

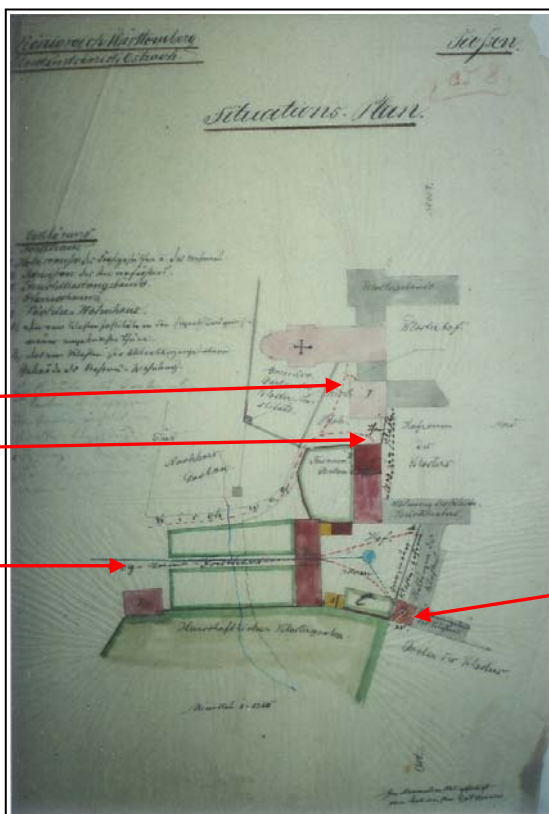
13.1: Plan von 1865

Situationsplan von 1865, der die Besitzverhältnisse dokumentiert:

Farbe rosa: Eigentum der Pfarrei (St. Markus-Kirche und Pfarrwohnung – der Gebäudeteil heißt noch heute: „Pfarreck“ und ist Sitz der Generalleitung)

Farbe rot: Besitz der Herrschaft Thurn & Taxis, Gebäude;

Rot gestrichelt: Wege zur Pfarrkirche St. Markus und zum alten Kloster; diese belegen

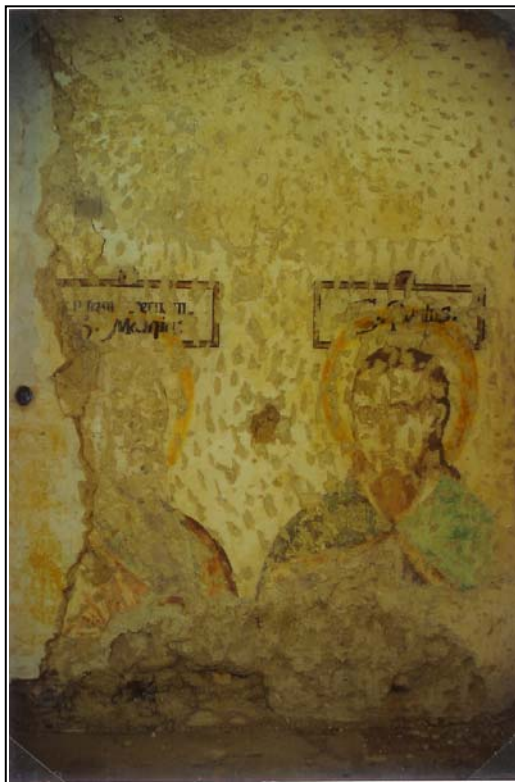
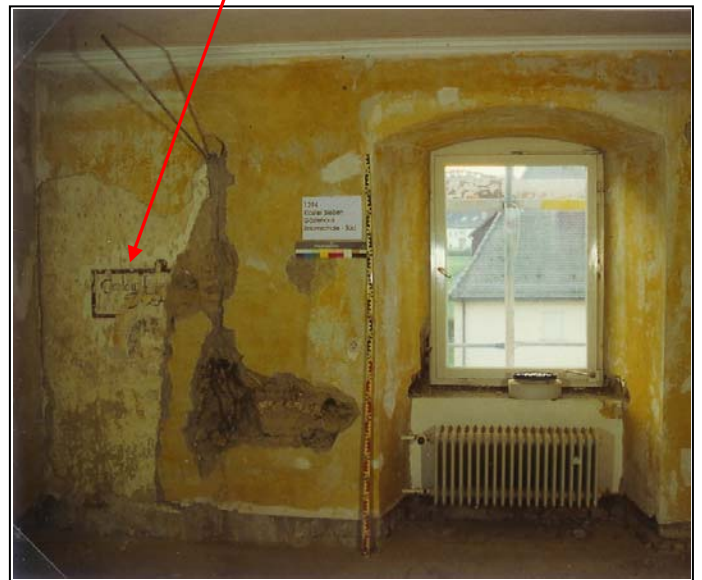
ABB. 15: Aposteldarstellungen - Südseite

Ein weiteres stark beschädigtes Apostelfresko;

Apostel Paulus und Mathias:
durch „Anpickeln“ für die Putzhaftung
stark zerstört;

⁴⁶ **ABB. 15**;

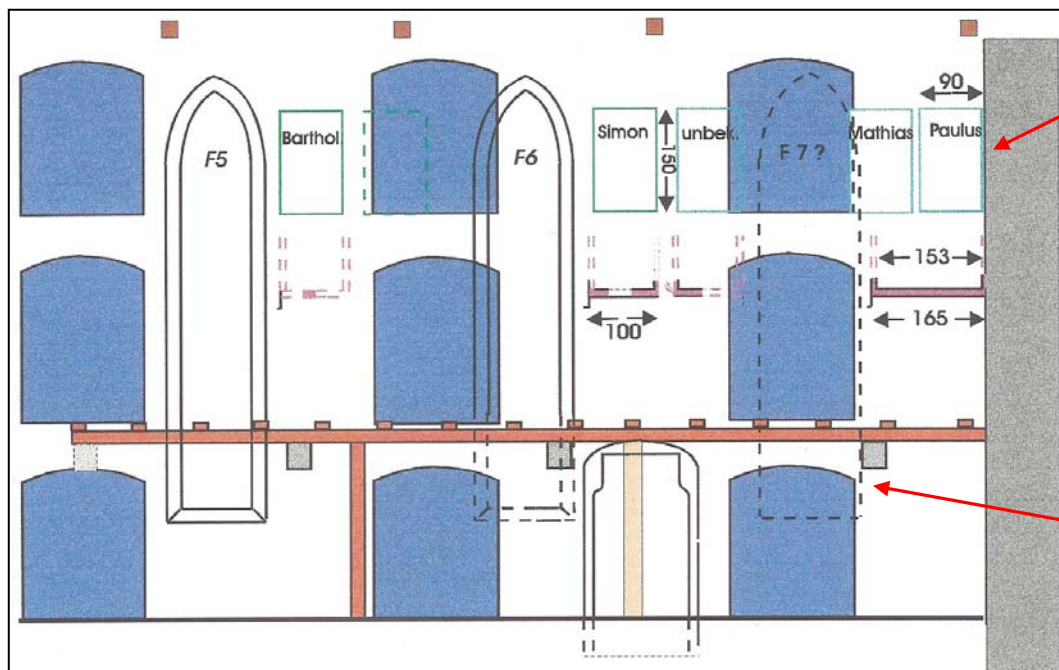
ABB. 16: Graphik aus dem Restaurierungsbericht

Nachgewiesene Apostelfresken

Vermutlich vorhandenes 7. gotisches Fenster – die skizzierte Verlängerung ist fraglich – Begründung s. ABB. 17.1 / 17.2;

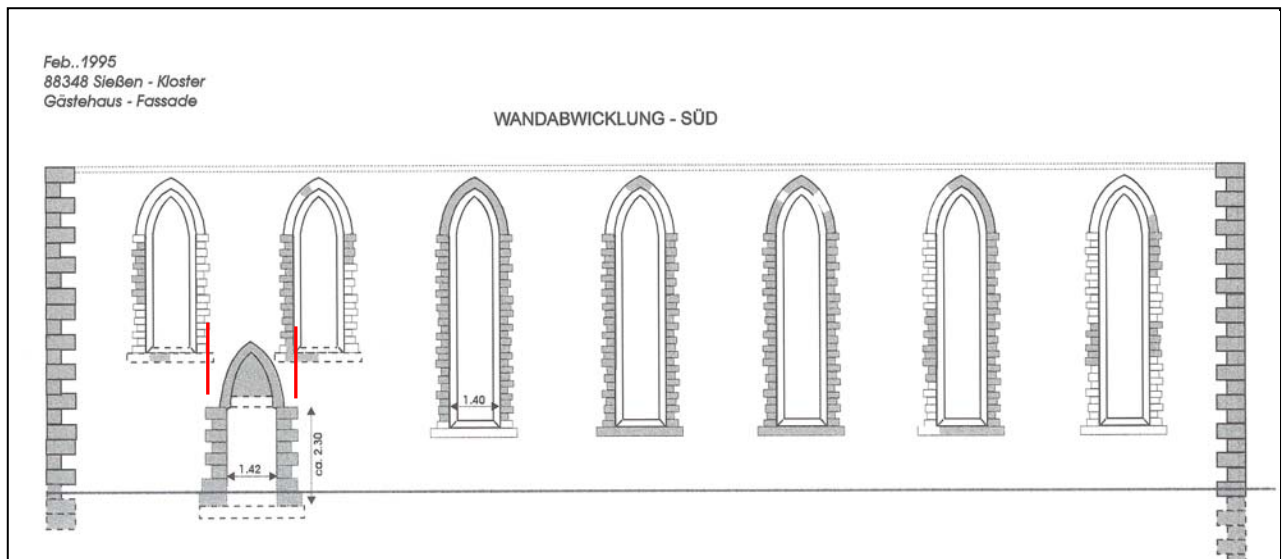
17.1: Rekonstruktion der Fensterlaibungen und des Südportals (vorhandene Fragmente und Ergänzungen)

Hier korrekt eingezeichnet.

Die wegen des Emporeneinbaus erfolgten Verkürzungen der beiden letzten Fenster erscheinen logisch, da die Fensterlaibungen sich mit der Türlaibung überschneiden hätten; insofern ist die Skizze des Restaurators s. ABB. 17.2 zu korrigieren;

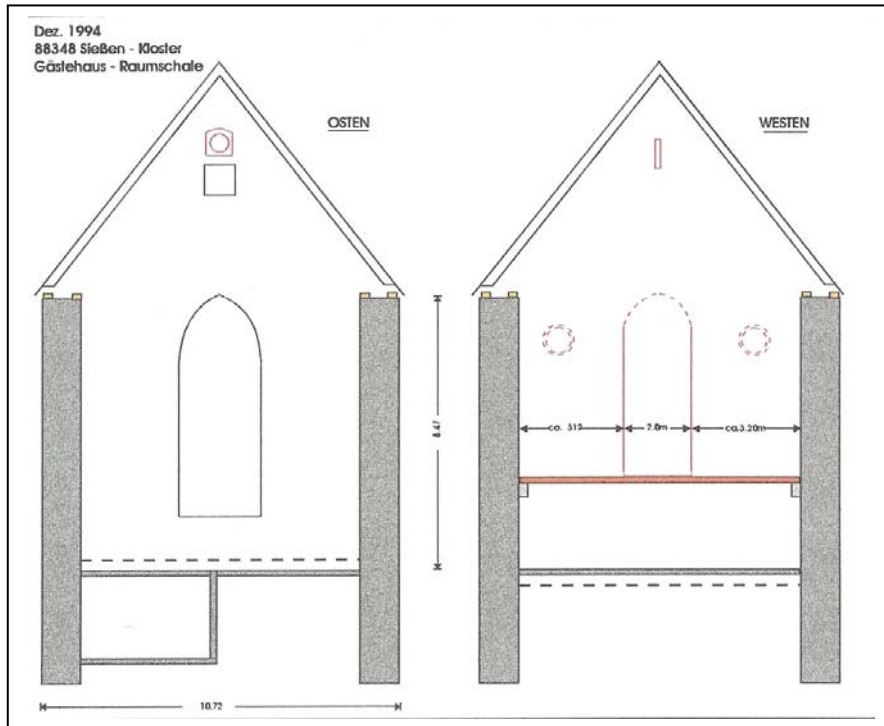
ABB. 18: Ost- und Westseite

In der Gotik geschaffenes großes Ostfenster, 1683 zugemauert;

In der Gotik eingebaute überhöhte Empore, in der Phase der Barockisierung 1683-85 eingebautes Westfenster mit den kreisrunden Öffnungen, 1771 vermutlich zugemauert;

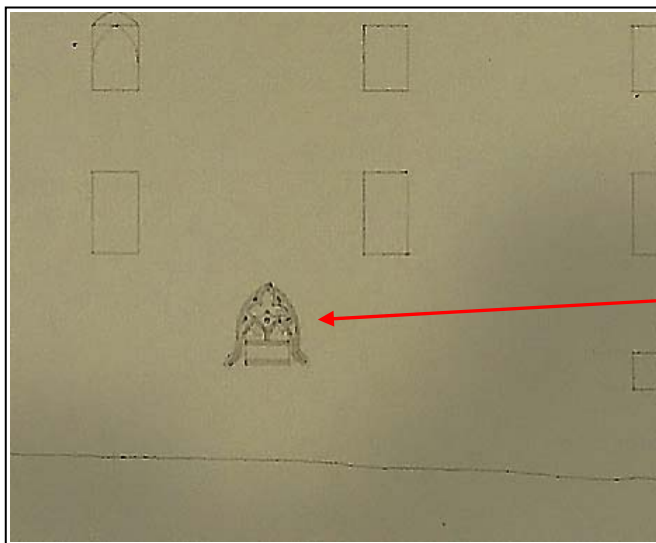
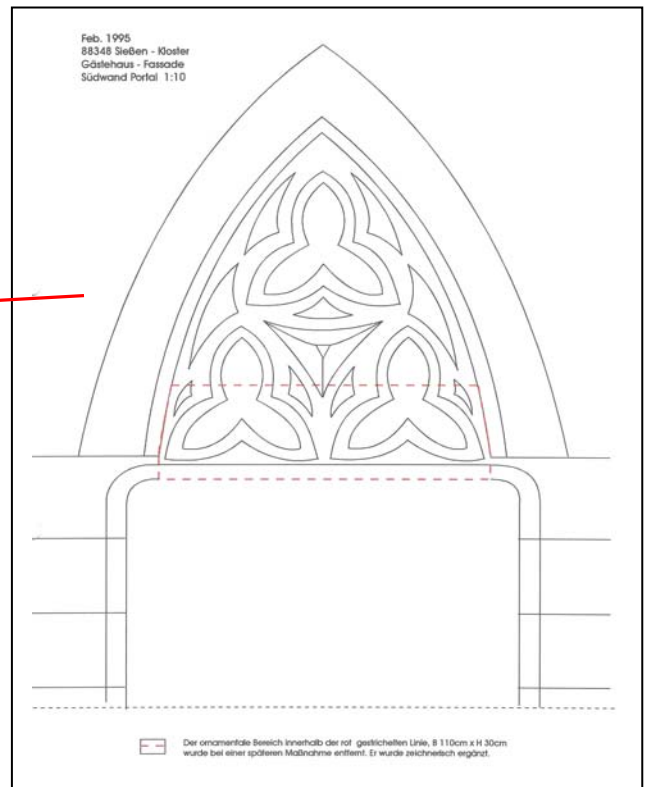
ABB. 20: Graphik Südportal

Im Zusammenhang mit dem Aufriss der Kornschütte ca. 1803 überlieferte Zeichnung des ornamentalen Bereichs des Südportals; Vorlage: Plansammlung Zentralarchiv Thurn & Taxis, Regensburg, J 355.00 Sießen 006;

Rekonstruktionszeichnung

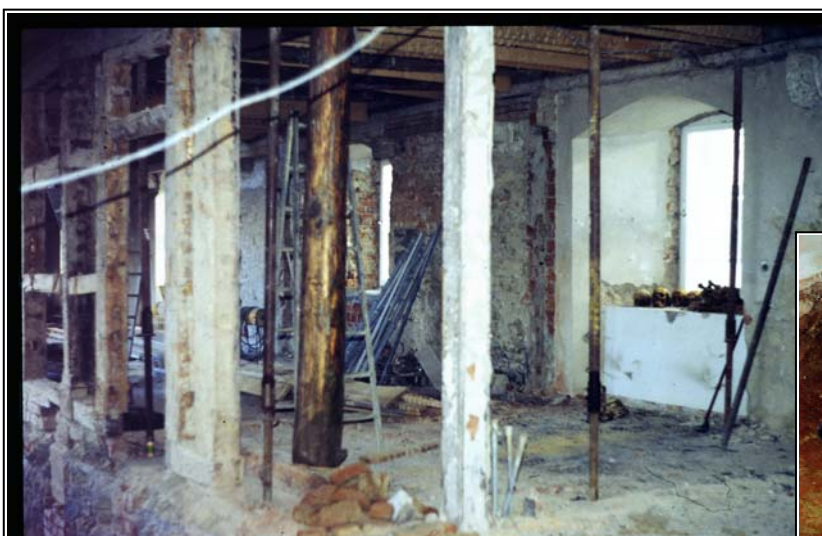
22.1: Erdgeschossraum und freigelegter Ziegelfußboden

Freilegung des Ziegelsteinbodens unter einer Beton-Estrich-Schicht;

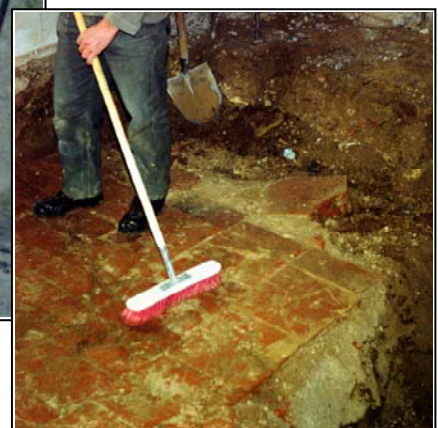
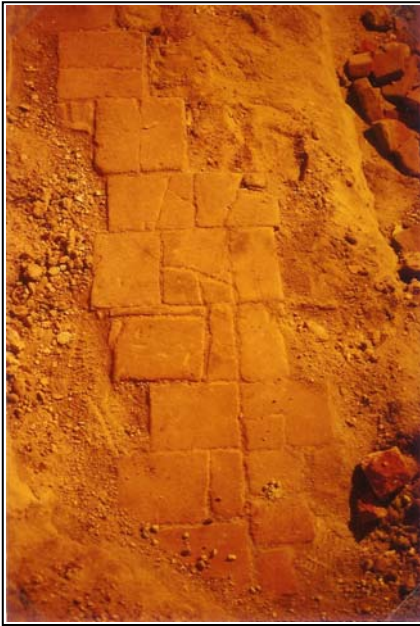
Verschiedene Plattenschichten

Die gefundenen Ziegelplatten wurden in der nahe gelegenen eigenen Ziegelei der Dominikanerinnen gefertigt, die 1970 aus Unachtsamkeit abgebrannt ist. Es gab rechteckige und quadratische Formen, einige z.T. recht gut erhalten, andere stärker zerstört; - auf die ehemalige Ziegelei weist noch die heutige Straßenbezeichnung „Ziegelstraße“ hin;

⁵⁹ s. **ABB. 22.1 – ABB. 22.3**;

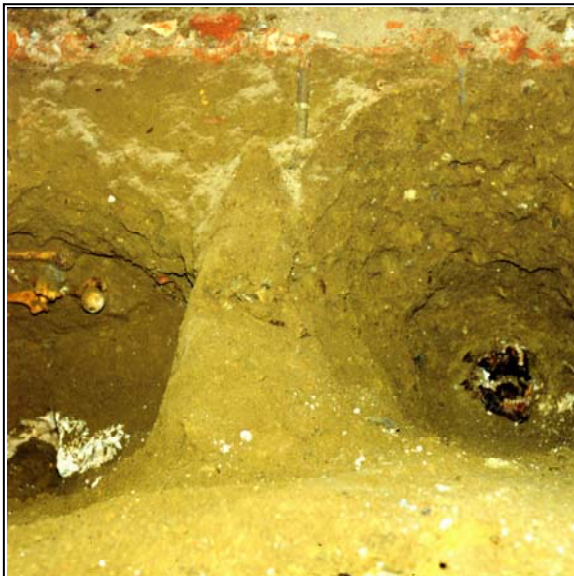
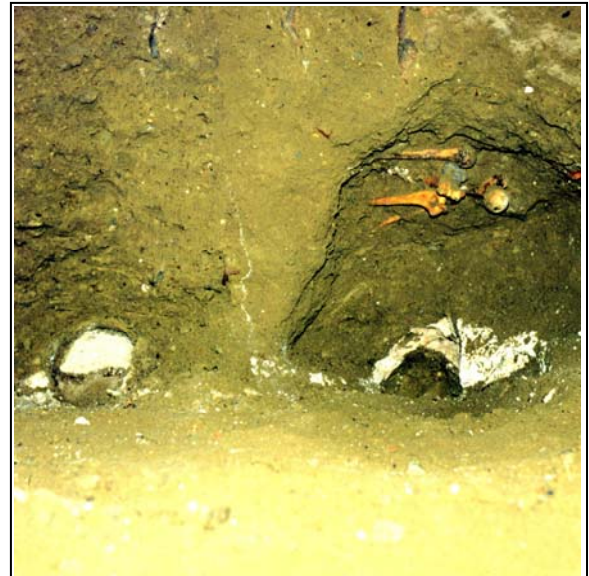
22.2: Freilegung von Gräbern

Der in der hiesigen Umgebung aus der Molasse- und Moränenschicht herrührende stark lehmhaltige Boden ist extrem wasserundurchlässig und daher stark konservierend – auch heute bereitet dies bei einer Überbettung große Schwierigkeiten. - In den Gräbern: Skelettreste und Spuren von gelöschtem Kalk; Zur Erdgeschichte der Umgebung von Saulgau und Sießen vgl. BEIERLEIN, R.: „Die Saulgauer Erdkruste“, in: Saulgauer Hefte zur Stadtgeschichte und Heimatkunde, Heft 10, Saulgau 1989;

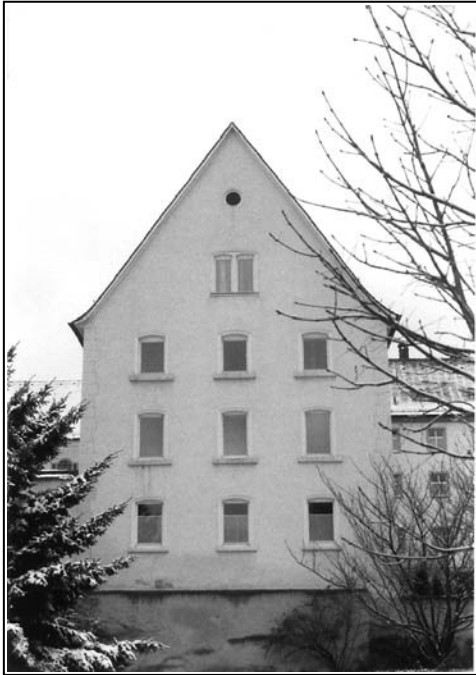
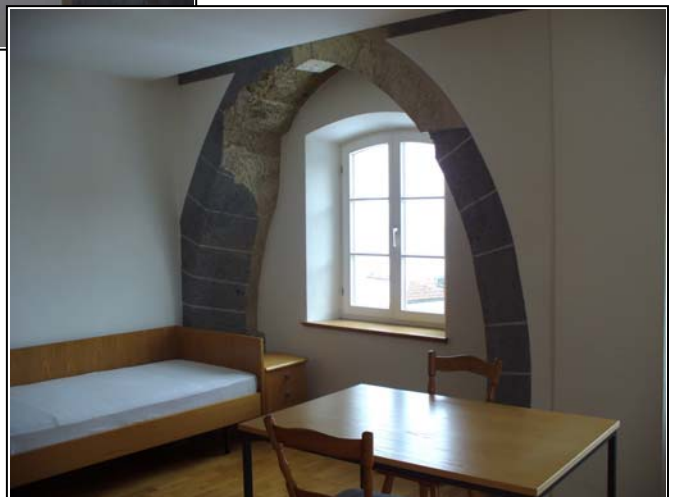
23.1: Freilegung des Ostfensters

Haus St. Dominikus – Ostseite –
vor der Renovierung 1994 – 1996;

Erste Untersuchungen fördern insgesamt fünf farblich
verschiedene Putzschichten zutage, ebenso die Laibung
eines Spitzbogenfensters;

Bei der Sanierung wurden die ein-
zelnen sich überlagernden Putz-
schichten bewusst zur Dokumen-
tation so belassen und konserviert;

Integrierung des freigelegten
und sanierten gotischen Ost-
Fensters in einen Wohnraum;

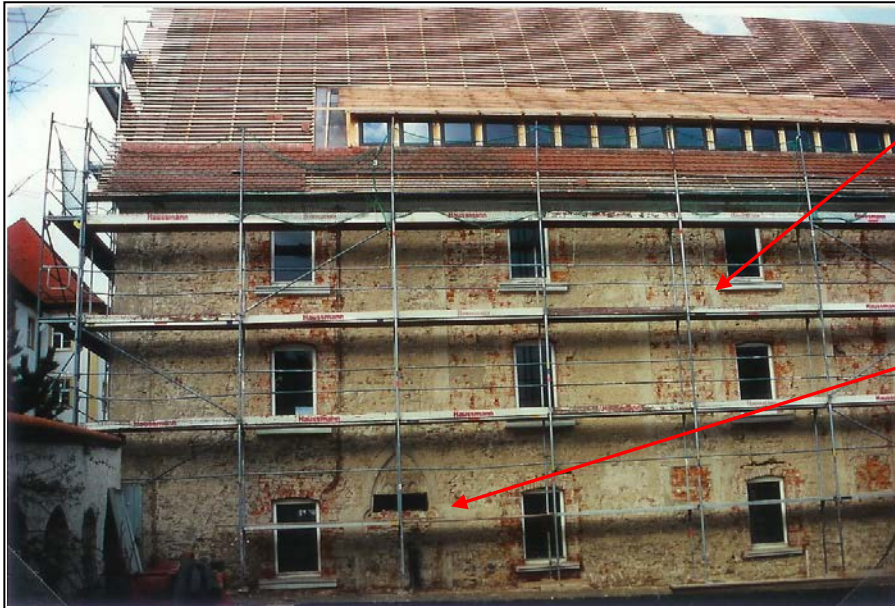
23.2: Freilegung der Spitzbogenlaibungen auf der Südseite – Integration als Nischen

Gut erkennbar:
Die Fensterlaibungen
der gotischen Spitz-
bogenfenster;

ebenso das Südportal;

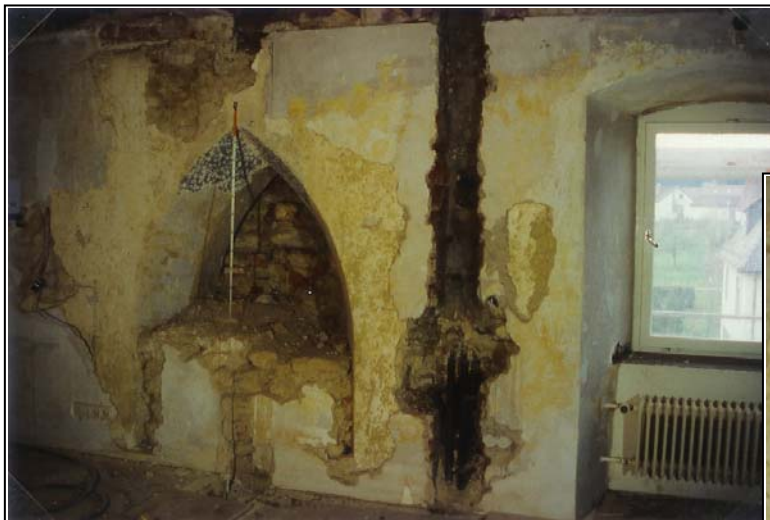
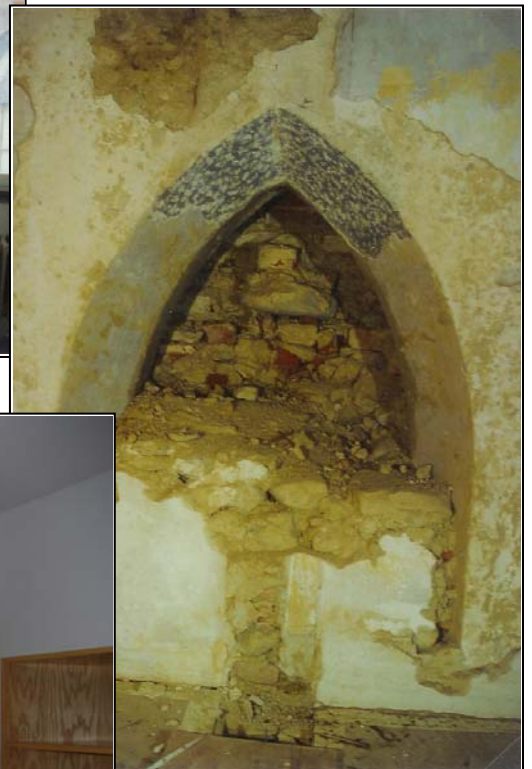
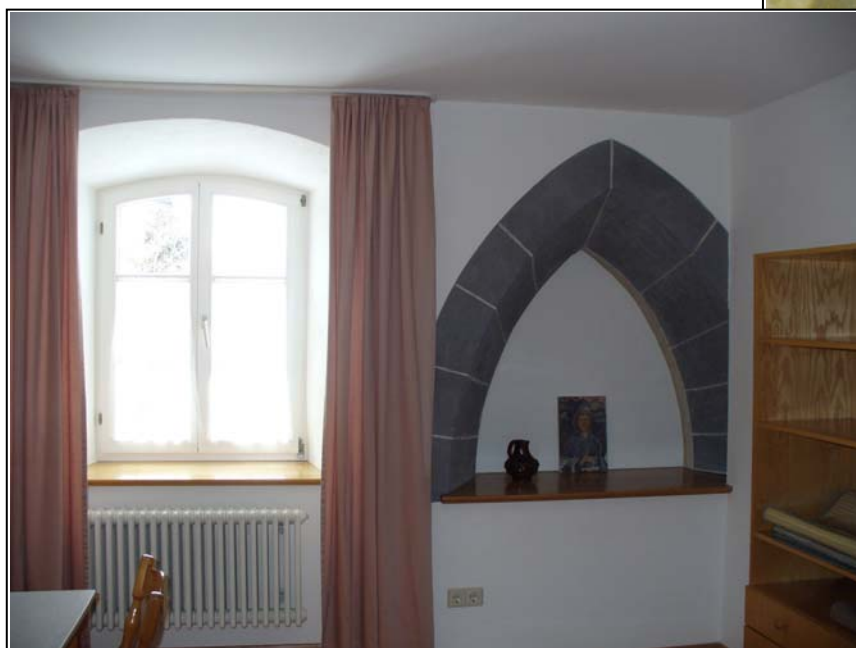
Integrierung des sanierten Teiles
eines Spitzbogenfensters als
Nische in eine Wohneinheit;

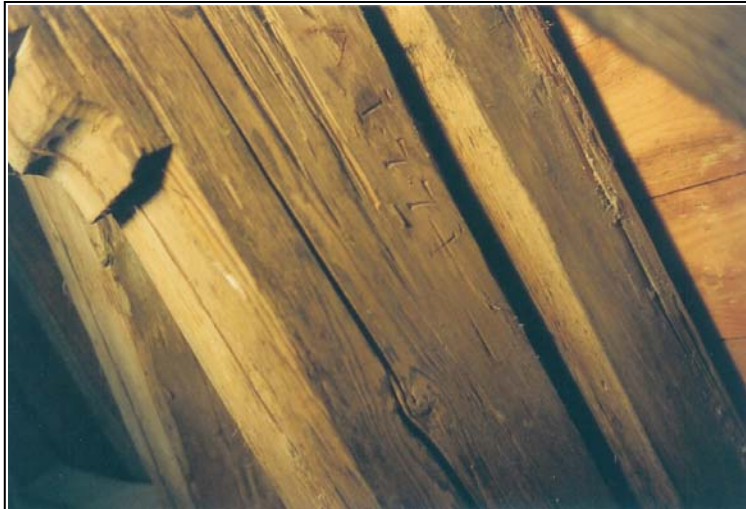
23.3: Freilegung und Sanierung des Dachstuhls

Offen gelegter Dachstuhl im Ess- und Aufenthaltsraum des Carceri-Konventes – der „Preis“ hierfür sind sicher höhere Energiekosten für die Heizung;

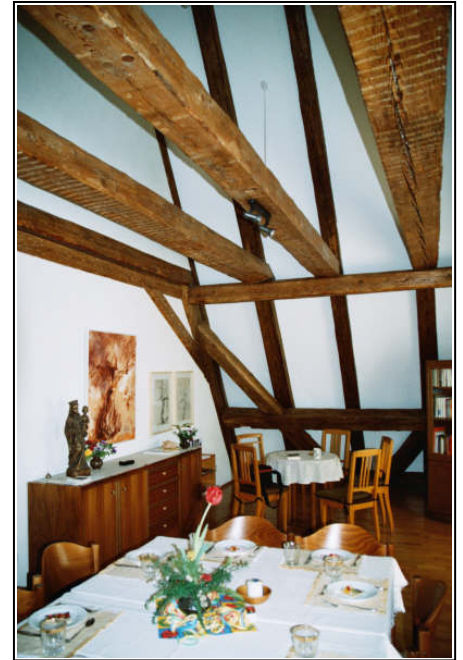
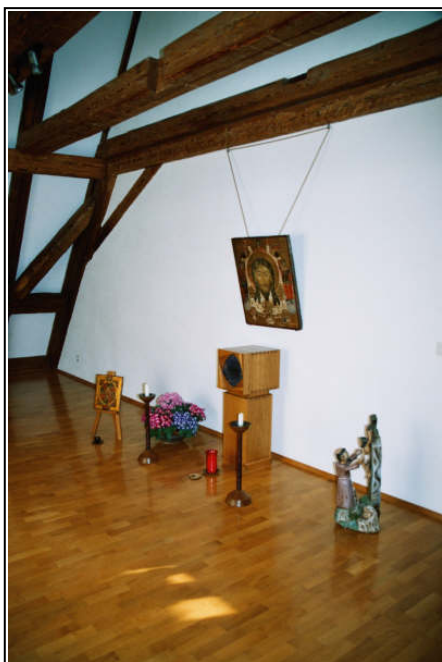
Ebenfalls offengelegter, sanierter Dachstuhl im Gebetsraum des Carceri-Konventes;

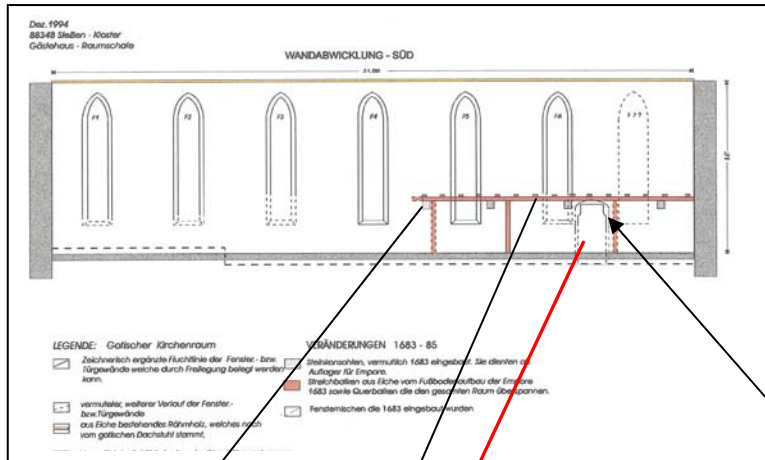
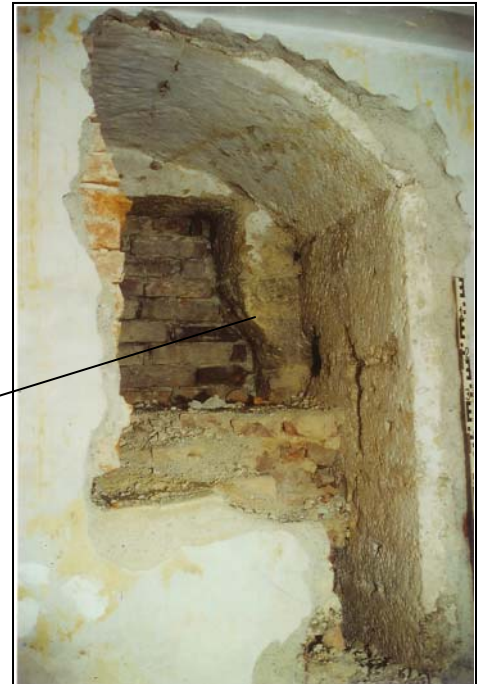
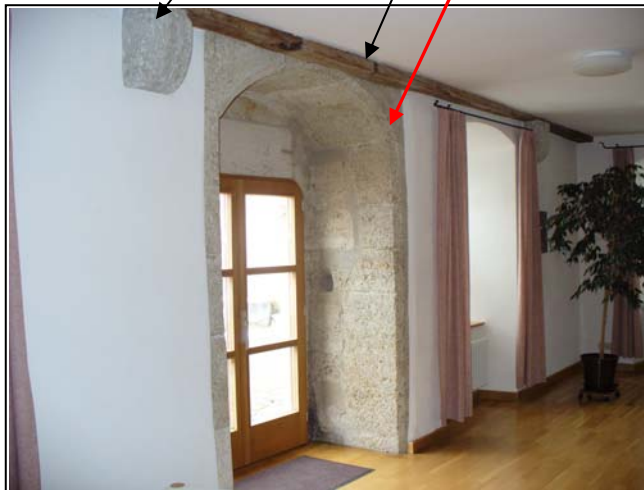
23.6: Sanierung des Südportals

Restauriertes Südportal im Innern;

Südportal von außen nach der Freilegung – das Maßwerk war bei früheren Baumaßnahmen beschädigt worden, wann, ist nicht mehr rekonstruierbar;

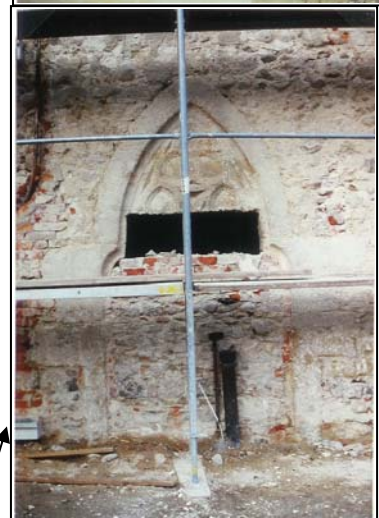
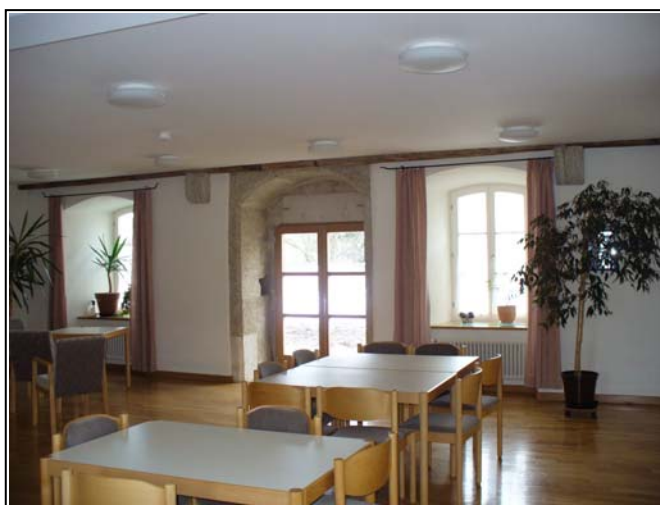
Restauriertes Südportal mit ergänztem Maßwerk;

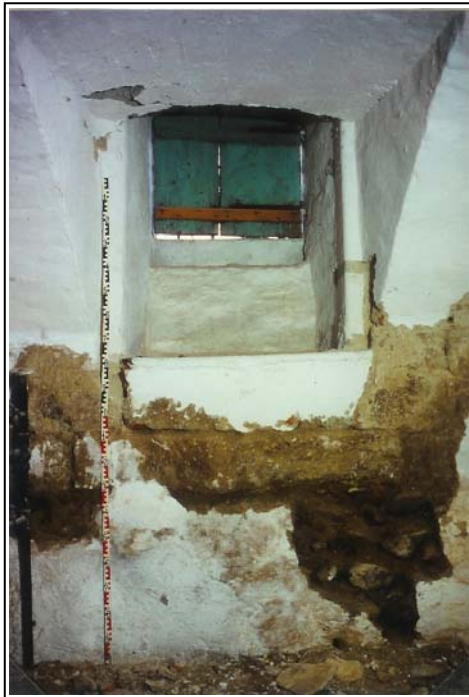
23.7: Öffnung und Sanierung des ehemaligen Kryptazuganges auf der Nordseite

Kryptazugang von innen in 90 cm Höhe – es muss wohl eine Steintreppe vorhanden gewesen sein, um diesen Ausgang benutzen zu können;

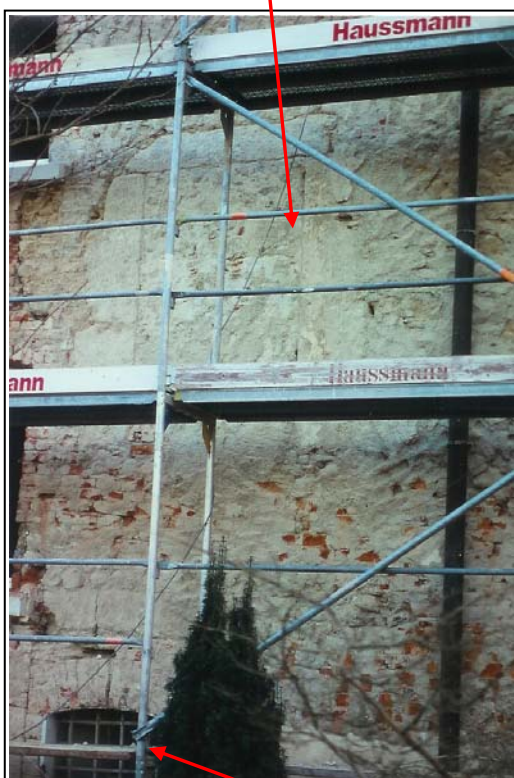
Krankenchorzugang, zugemauert;

Zugemauerter Kryptazugang von außen mit Restbestand eines kleineren vergitterten Kellerfensters;

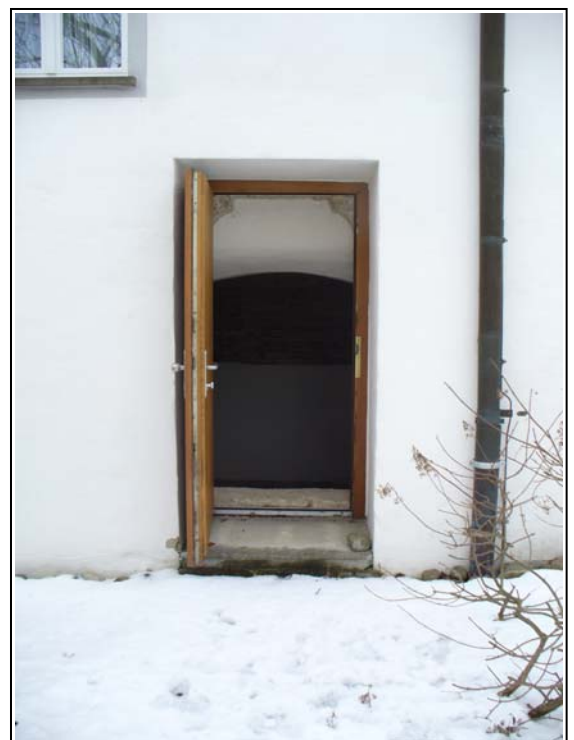
Restaurierter Kryptazugang von außen, ehemals im Innern des alten Klosters;

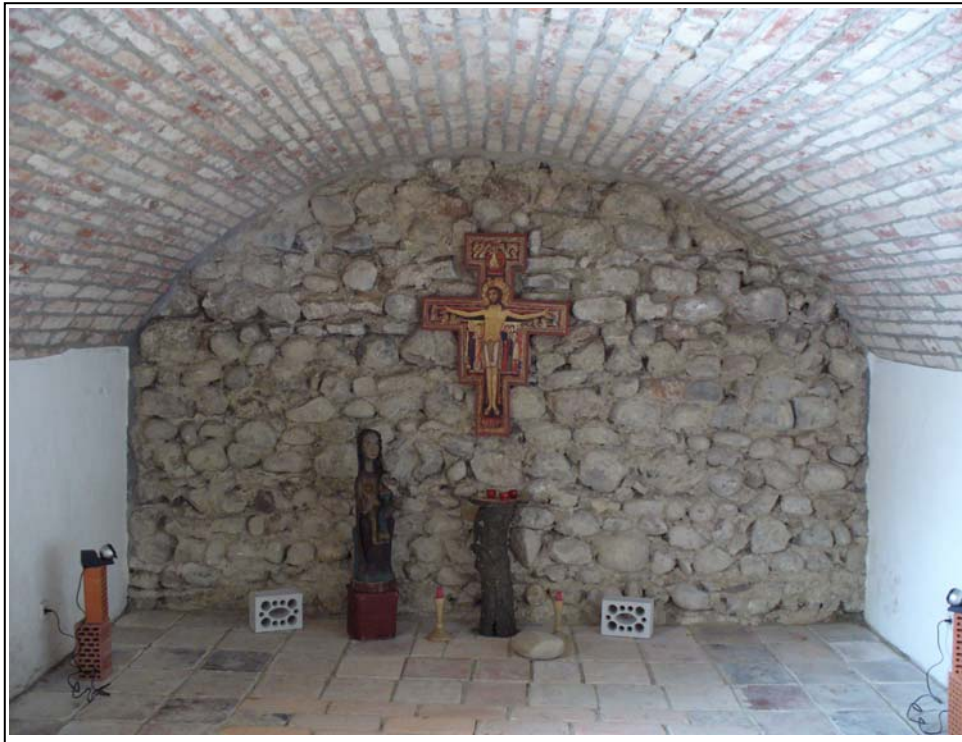
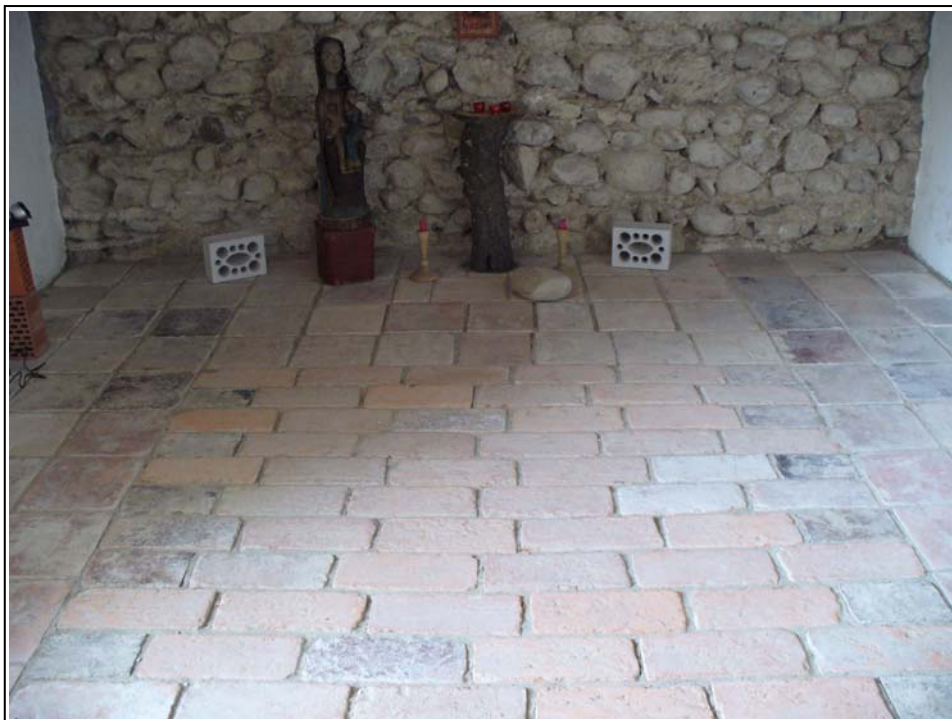
23.8: Sanierung des Kryptaraumes unter Beibehaltung der Stirnwand, des Gewölbes und der alten Fußbodenplatten aus Ziegelstein

Alte quadratische und rechteckige Ziegelplatten, die in der klostereigenen Ziegelei gebrannt wurden;

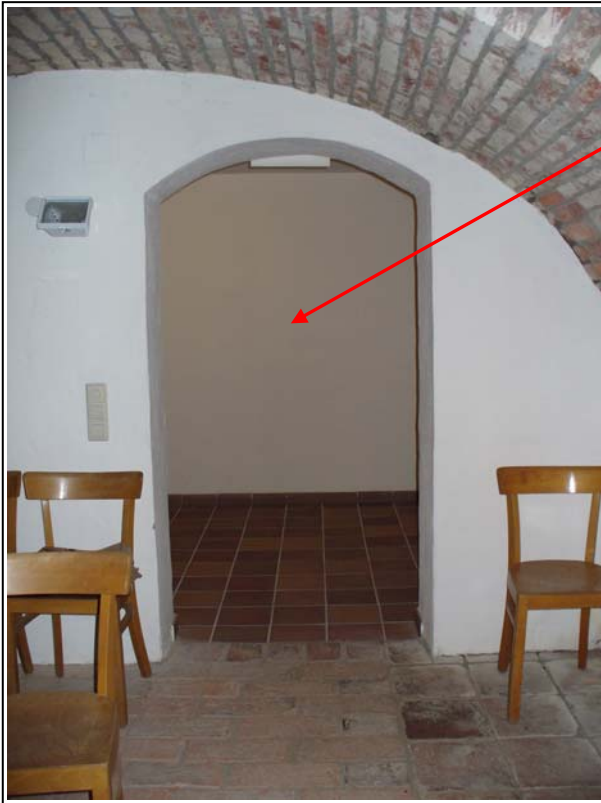
23.9: Bestattung der menschlichen Skelett-Reste in einer Wand in der Nähe des Fundortes

Nach Aussagen der für die Sanierungs- und Bauarbeiten zuständigen Mitschwester, Sr. M. Ulrike Bisinger, wurden die Skelettreste in eigens verfertigte Holzkisten gebettet und in dieser Wand eingemauert; bis zum Jubiläum 2010 soll diese Begräbnisstätte gekennzeichnet sein;

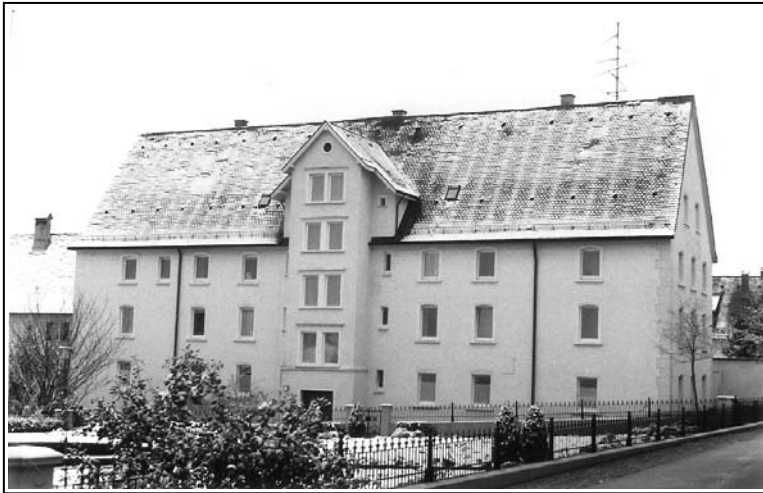
Vor der Sanierung 1994 - Nordseite

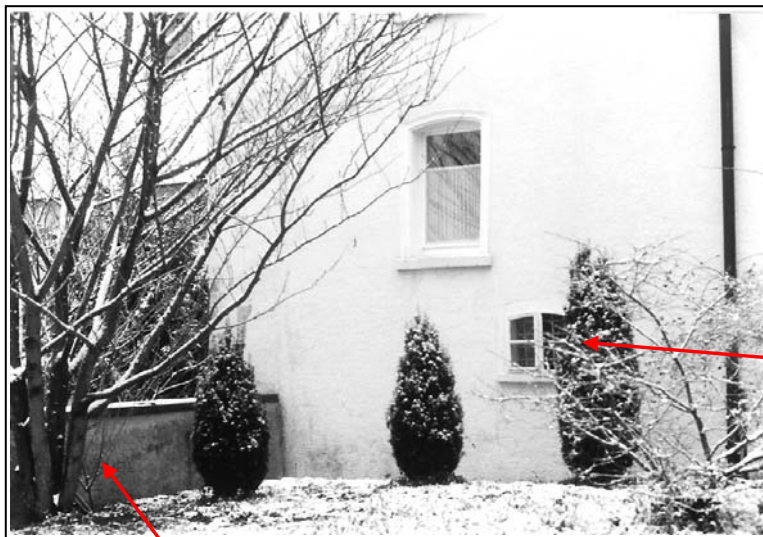
Nordseite 1994

Stelle des Kryptazuganges
vor der Sanierung 1994
(Kellerfenster);

Restbestand der äußeren Mauer des ehemals angebauten
„alten Klosters“;

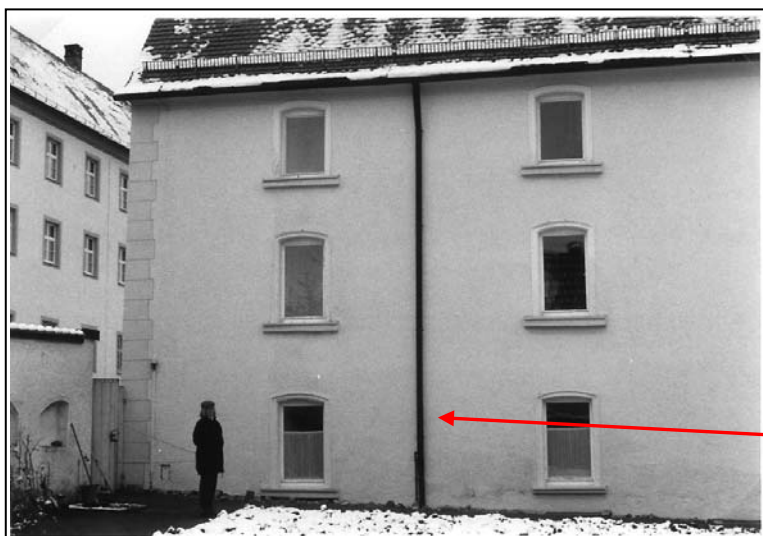
Südseite 1994;

Hinter diesem Regenab-
laufrohr verbarg sich das
Südportal, der Hauptein-
gang zur „alten Kirch“ –
vgl. ABB 23.2 und 23.6;

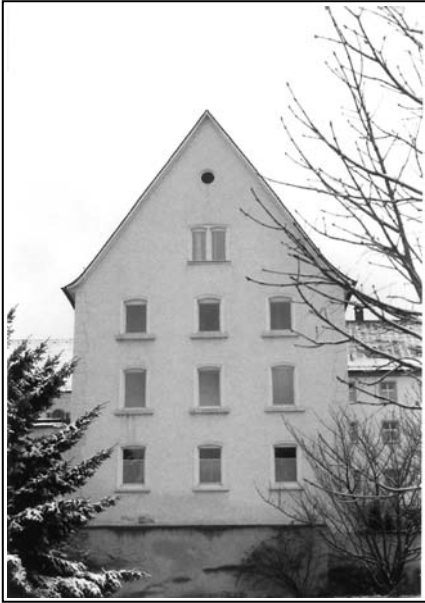
Vor 1994: Ostseite

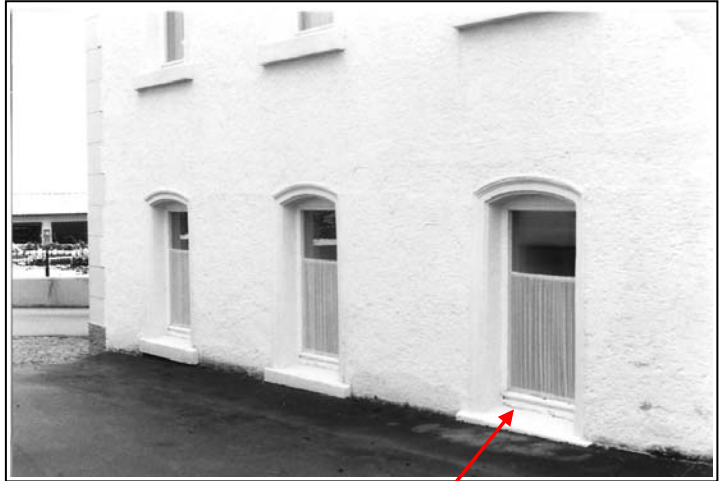
Vor 1994: Westseite – Erdgeschoß; hier müsste nach dem Aufriss der Kornschütte ein Zugang von außen gewesen sein – vgl. ABB 9 und ABB 13.1;

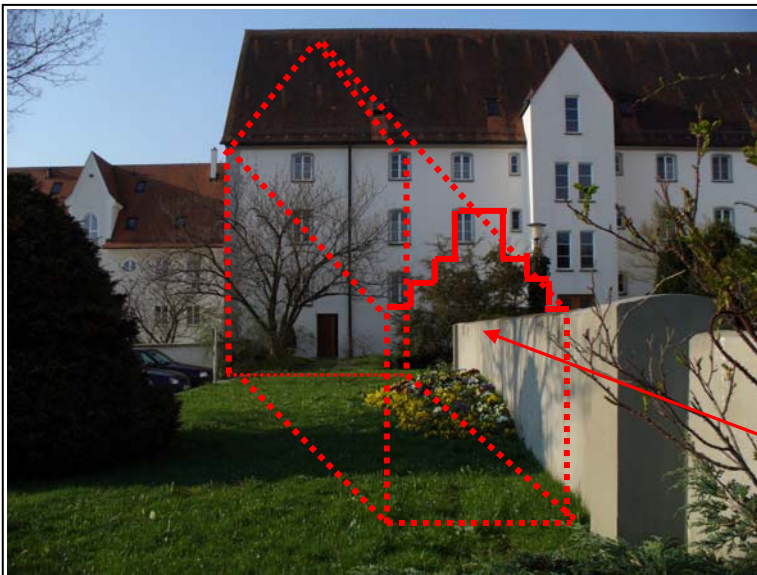
Haus St. Dominikus 2009 - Nordseite

Rote Markierungen: Verlauf des ehemals angebauten „alten Klosters“ (Rekonstruktionsversuch), vgl. ABB. 19.1;

Bei Sanierungsarbeiten an der Südwestecke des „Hofgartens“ vorgefundene Fundamentreste der inneren Mauer des alten Klostergebäudes;

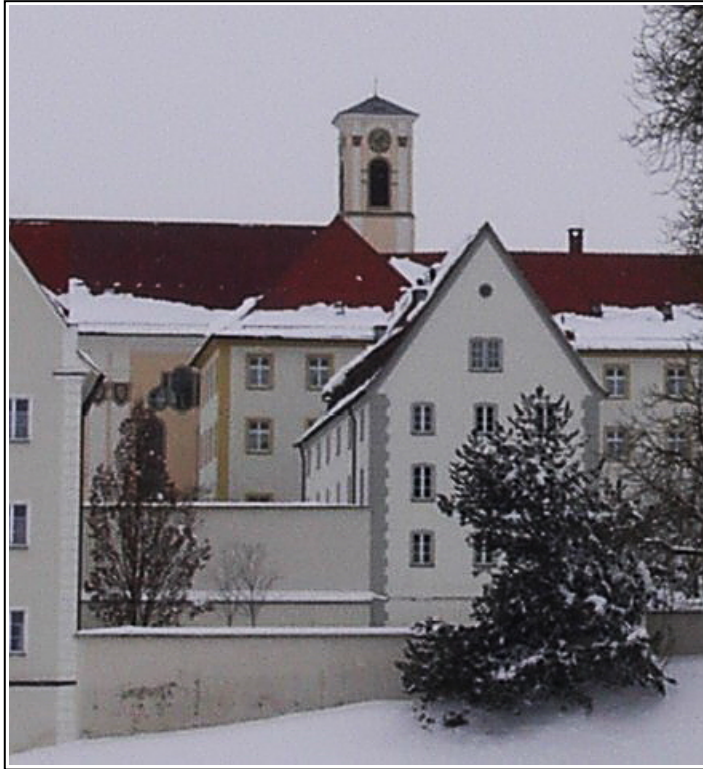
Haus St. Dominikus im Winter 2007 – Ostseite;
