Die Geschichte des ältesten Teiles der Klosteranlage in Sießen – des „Hauses St. Dominikus“¹

Die Geschichte des Hauses St. Dominikus von 1259/60 – 1860 Die dominikanische Zeit ab der Gründung bis zur Säkularisation

Abbildungen mit Kommentar

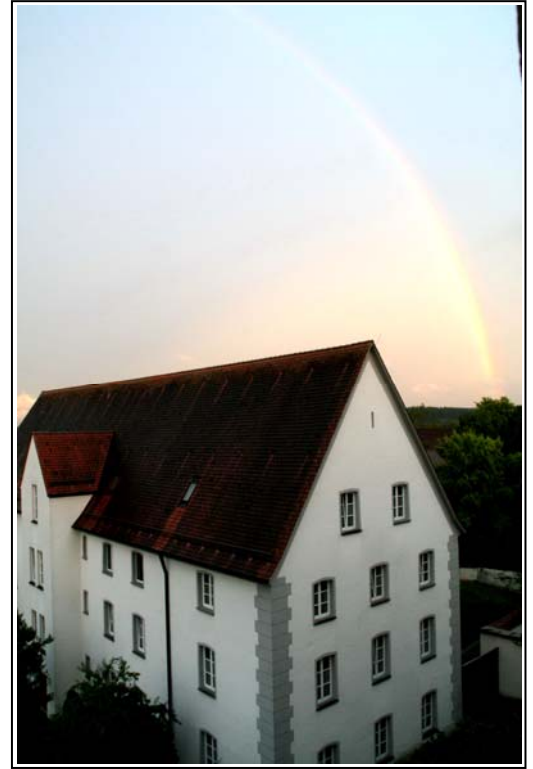
Haus St. Dominikus August 2008 – Westseite und Hälfte der Nordseite;

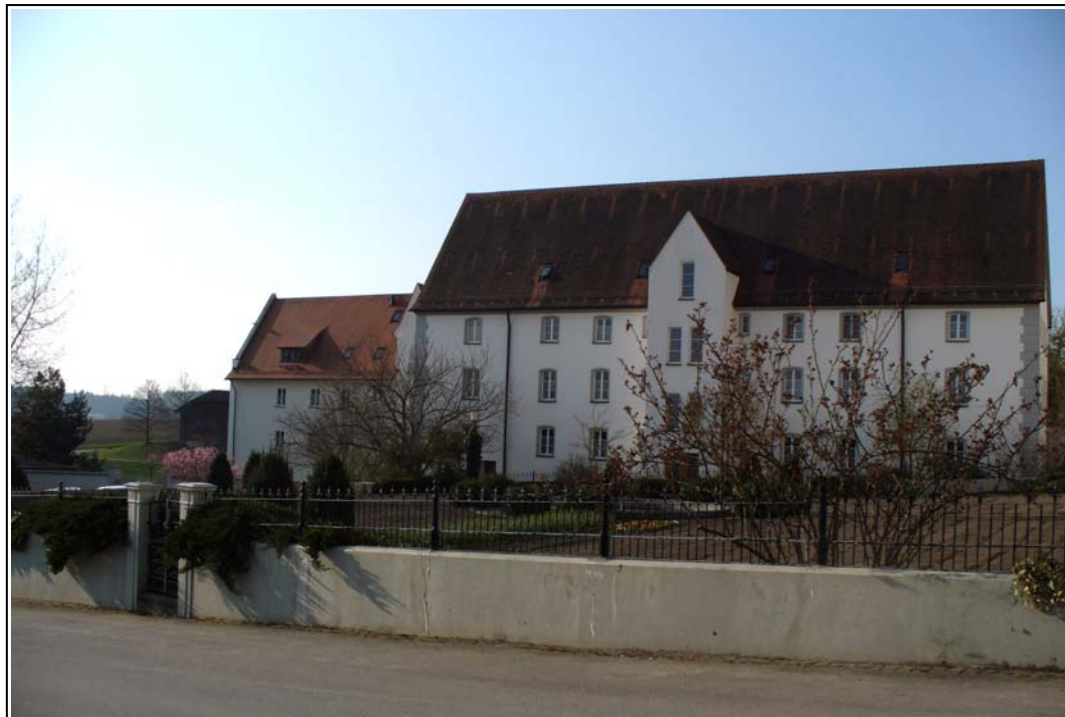
Haus St. Dominikus im April 2009 – Nordseite;
